WYKAZ ELEMENTÓW DREWNIANYCH

PRO - Inwest</div> <div>87-850 Chocień ul. W. Łokietka 5, NIP 888-137-95-86 kom 693 166 667</div> <div>BIURO PROJEKTOWO-BUDOWLANE</div> <div>Obsługa architektoniczno-budowlana</div>				
Inwestor	Powiat Włocławski ul. Cyganka 28, 87-800 Włocławek			
Projekt	Termomodernizacja budynku Zespołu Szkół im. Marii Grodzickiej w Lubrańcu Marysinie			
Adres	Marysin 30, 87-890 Marysin			
Stadium	Projekt Techniczny			
Tytuł rys.	Rzut konstrukcji dachu- stan istniejący			
Projektował	Nr uprawnień	Podpis	Opracował	
Elżbieta Szymkowska	UAN-NB-8386-5/55/87 WK		Maciej Podlaski	
Sprawił	Nr uprawnień	Podpis	Opracował	
Maciej Podlaski	WK/P0039/PWOK/22			
Skala	Arkusz	Data	Branża	Rewizja
1:100	594x420	29.11.2023	Budowlana	00
				Nr. rysunku
				019

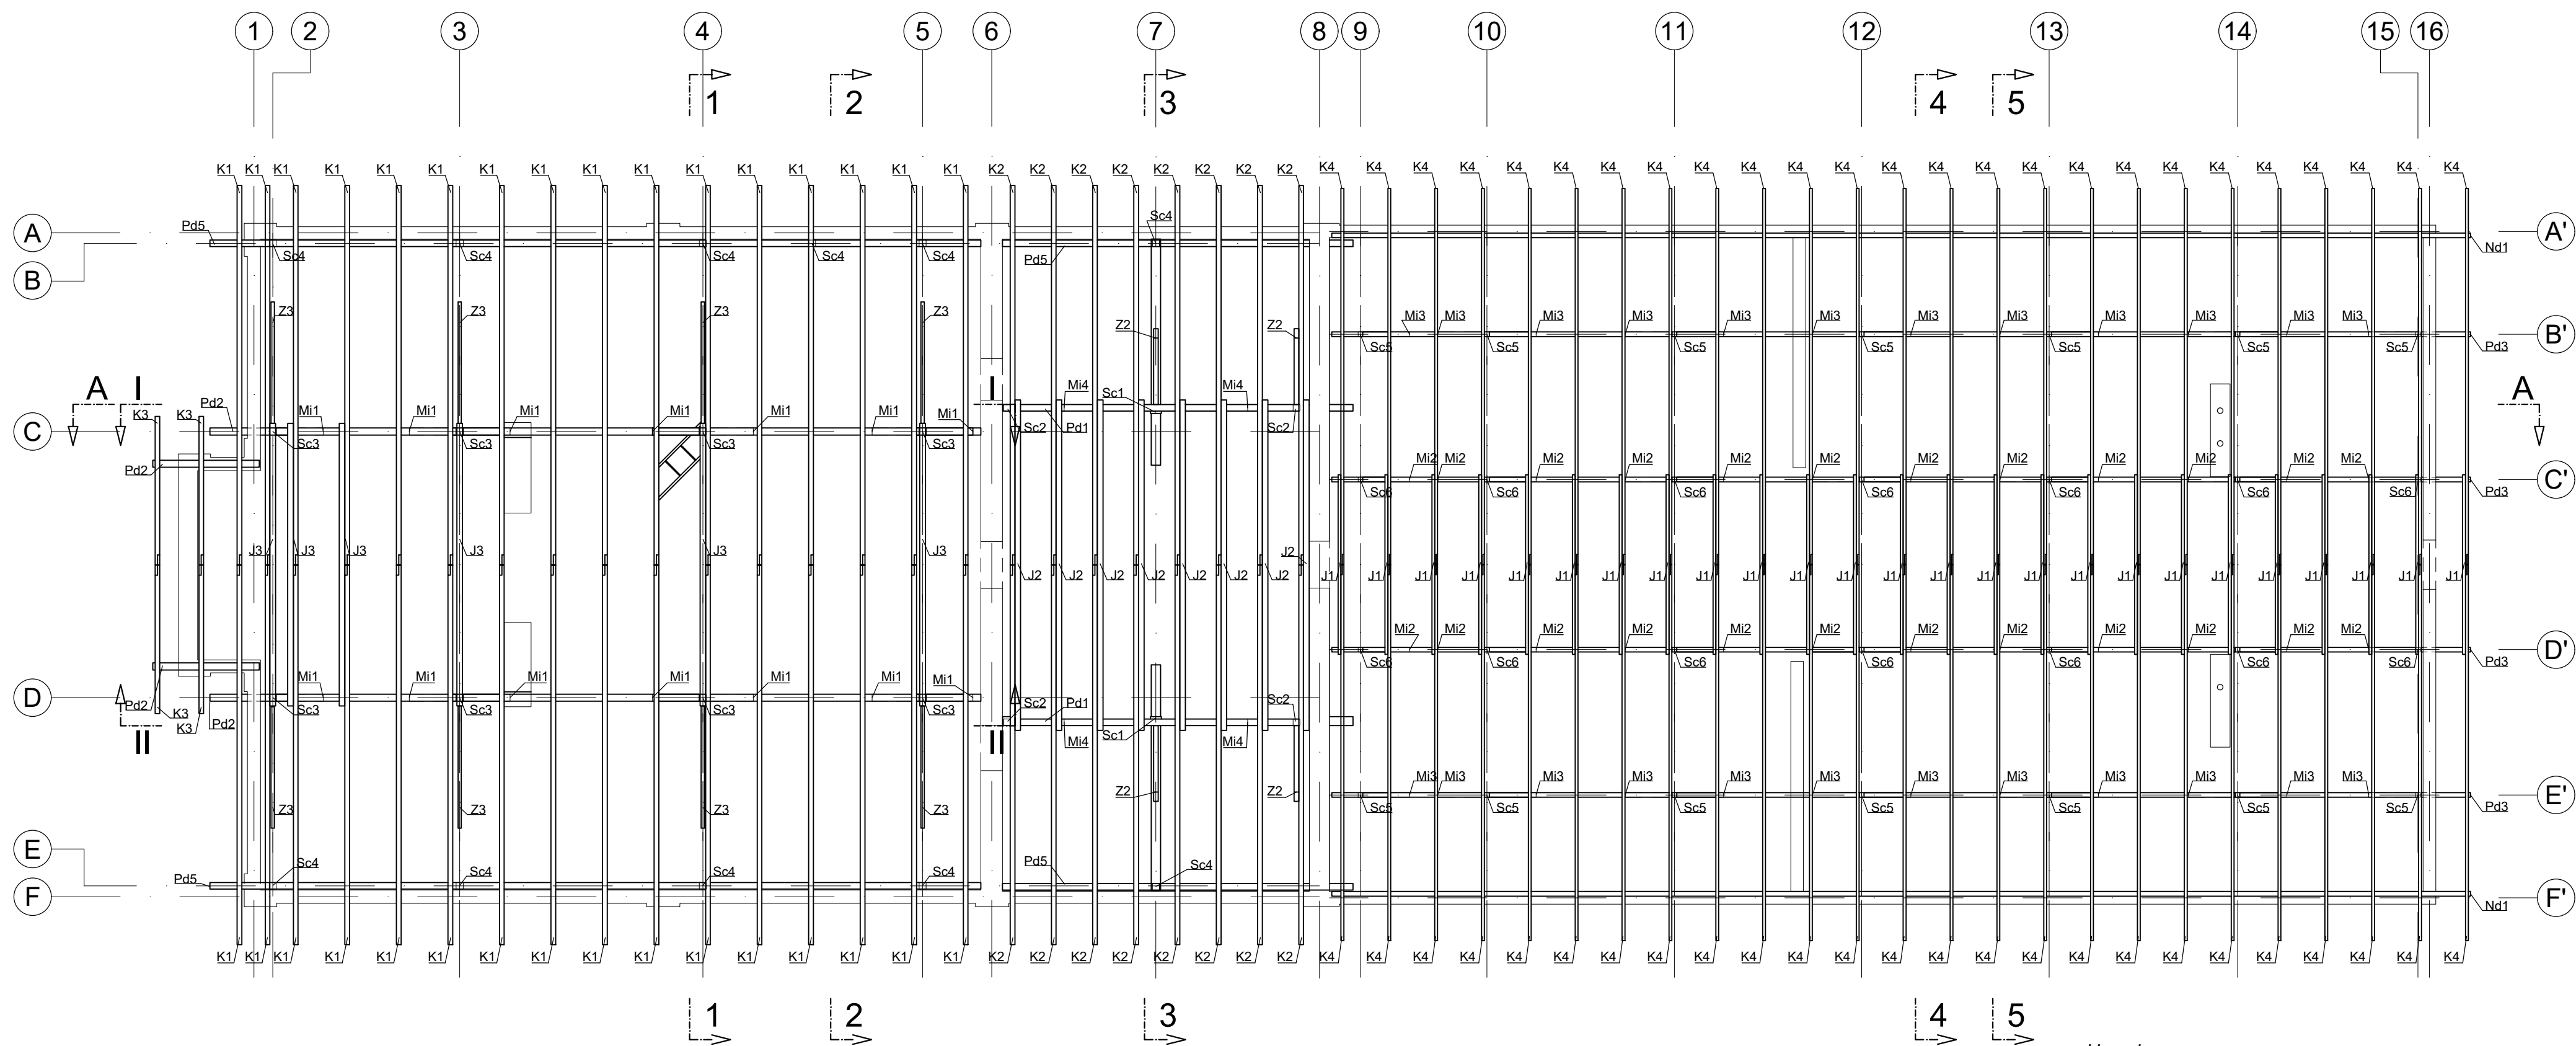
K1, K3	krokień 100x170
K2	krokień 90x150
K4	krokień 60x140
SC1	słup 190x230
SC2	słup 140x140
SC3, SC4	słup 150x150
SC5, SC6	słup 100x100
Pd1	platew 140x170
Pd2	platew 150x160
Pd3	platew 100x100
Pd4	podwalina 100x150
Pd5	platew kolankowa 140x140
Mi1	miec 70x150
Mi2-Mi4	miec 80x140

Nd1	namurnica 100x100
Z1	zastrzał 190x220
Z2	zastrzał 100x100
Z3	zastrzał 75x130
J1	jętka 60x150
J2	jętka 100x200
J3	jętka 120x200
Bp1	kulawka 200x200
B1	belka stropowa 195x250
B2	bał 170x100
B3	belka stropowa 200x280
B4	belka stropowa 130x210
